参考：今後のコンテストに向けての着目点

(1) コンテストや実証実験等に関連した、除草・防草技術等の高度化効率化に資する新たな要素技術

(2) 橋梁の微細な漏水対策に効果的な橋面からのシーリング素材と簡便な注入技術

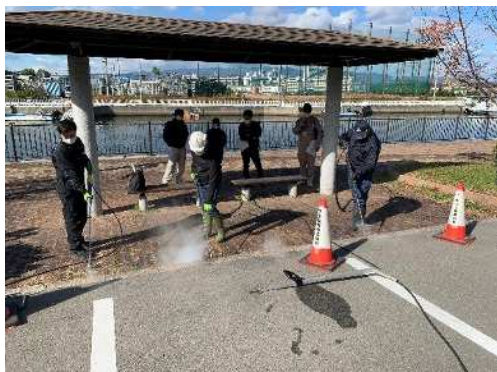
写真 4-1 3社による熱湯散布 (R3. 11. 24)

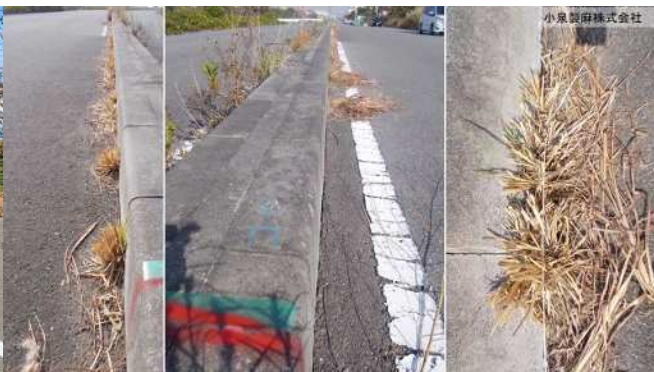
写真 4-2 熱湯散布 34 日後 (R3. 11. 16)

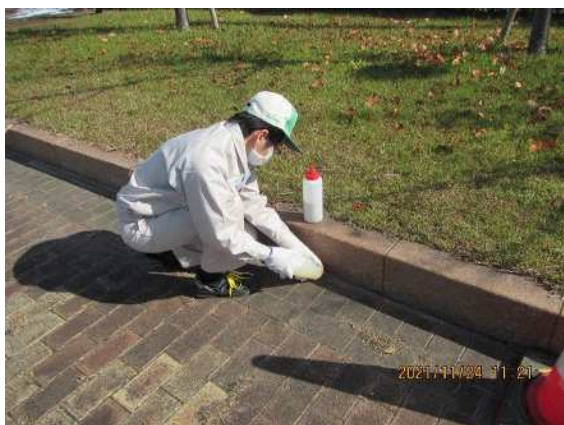
写真 4-3 パッキング施工の様子 (R3. 11. 24)

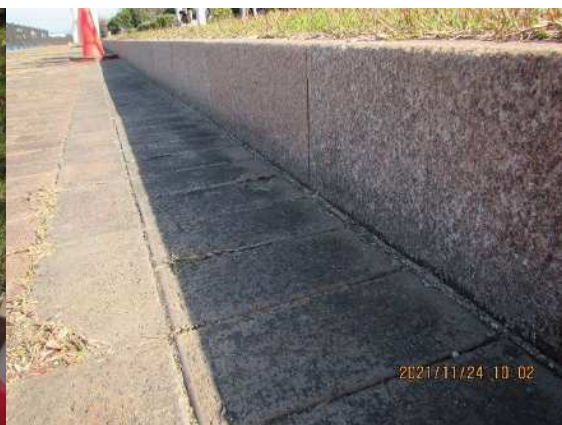
写真 4-4 パッキング 12 日後 (R3. 11. 24)

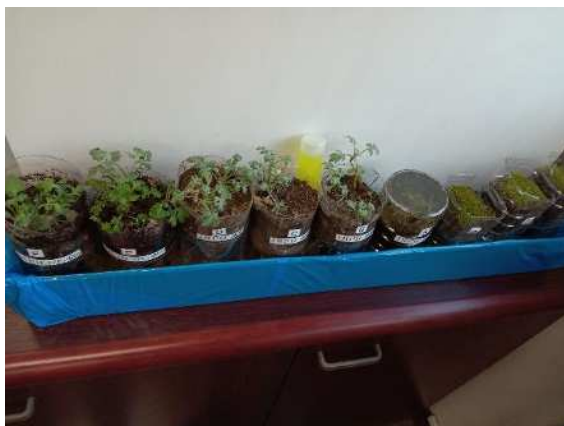
写真 4-5 ヨモギ等室内培養 (R4. 1. 17)
活着確認後に左 2 つにシリコン塗料を注入

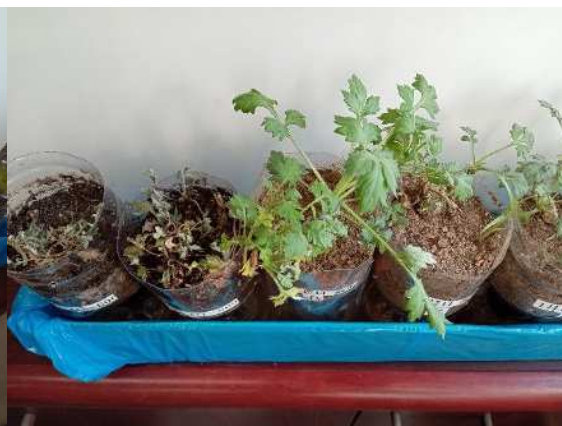
写真 4-6 シリコン塗料注入 16 日後 (R4. 2. 2)
根の周囲の土がシリコン塗料の作用で硬化しヨモギが徐々に枯れてきた

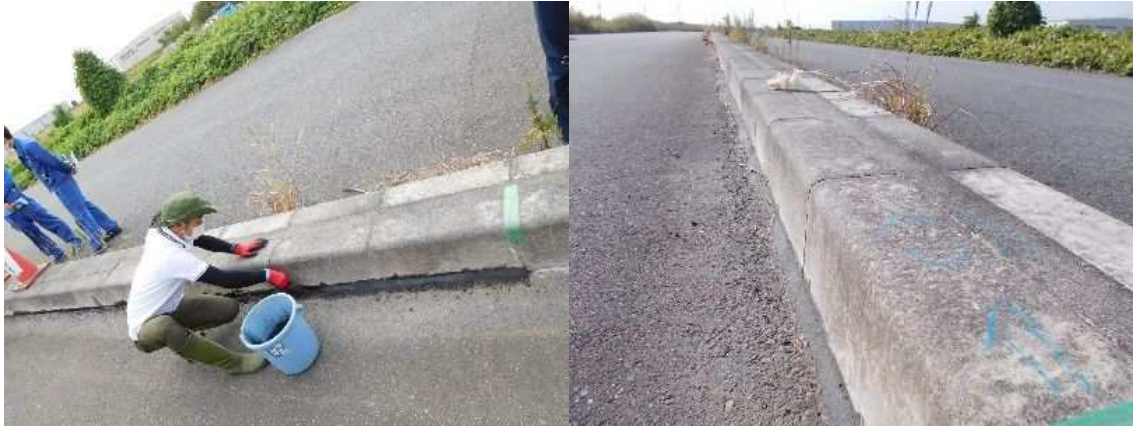
写真 4-7 パッキング施工の様子 (R3. 10. 13)

写真 4-8 パッキング 34 日後 (R3. 11. 16)

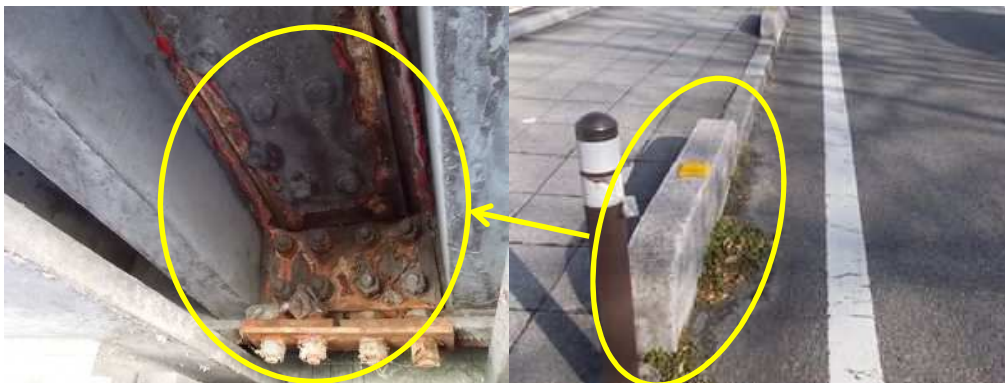
写真 4-9 橋面からの侵入水による鋼材腐食の事例

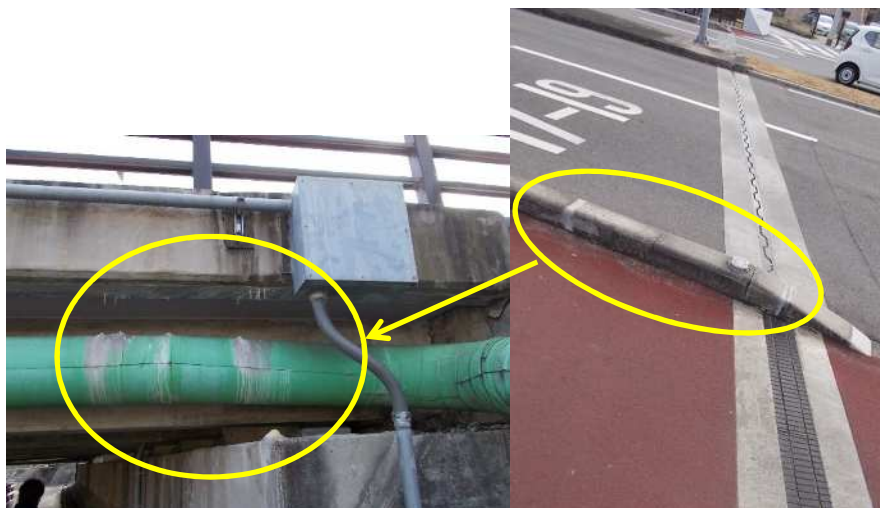
写真 4-10 橋面からの侵入水により遊離石灰化が生じた事例

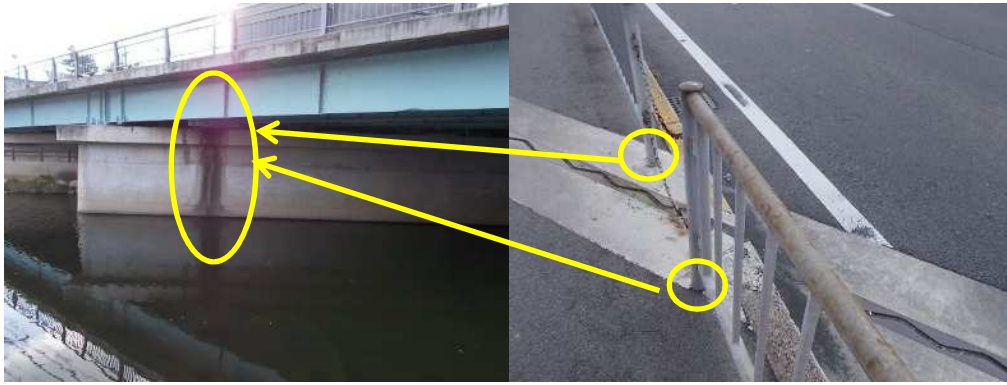
写真 4-11 防護柵が防水層を貫通した漏水の事例
